四川省甘孜州九龙县二台子水电站

# 水土保持设施验收报告

建设单位：国能大渡河巨源电力有限公司

编制单位：四川众旺节能环保科技有限公司

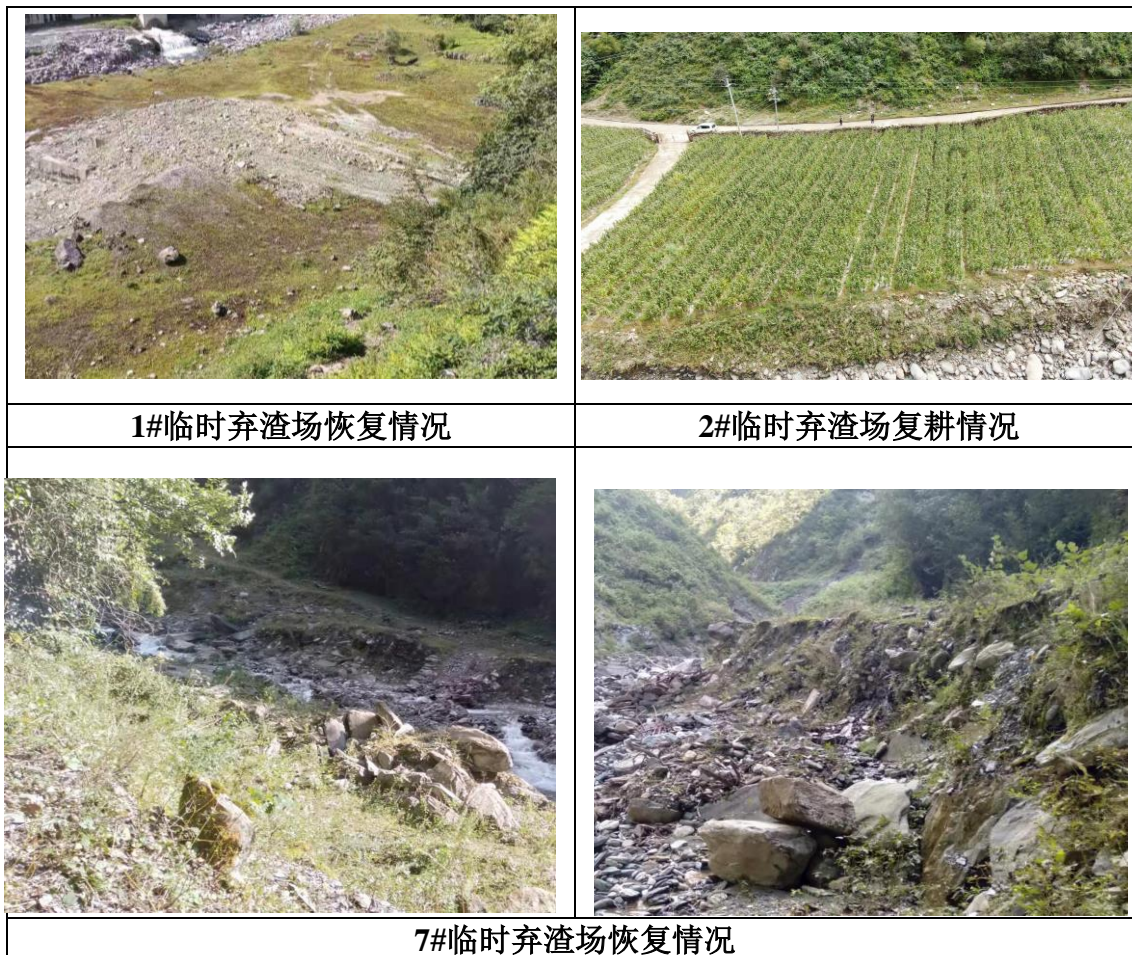
目前 1#、7#临时弃渣场已无堆渣, 迹地已恢复, 2#临时弃渣场已由附近村民复耕。

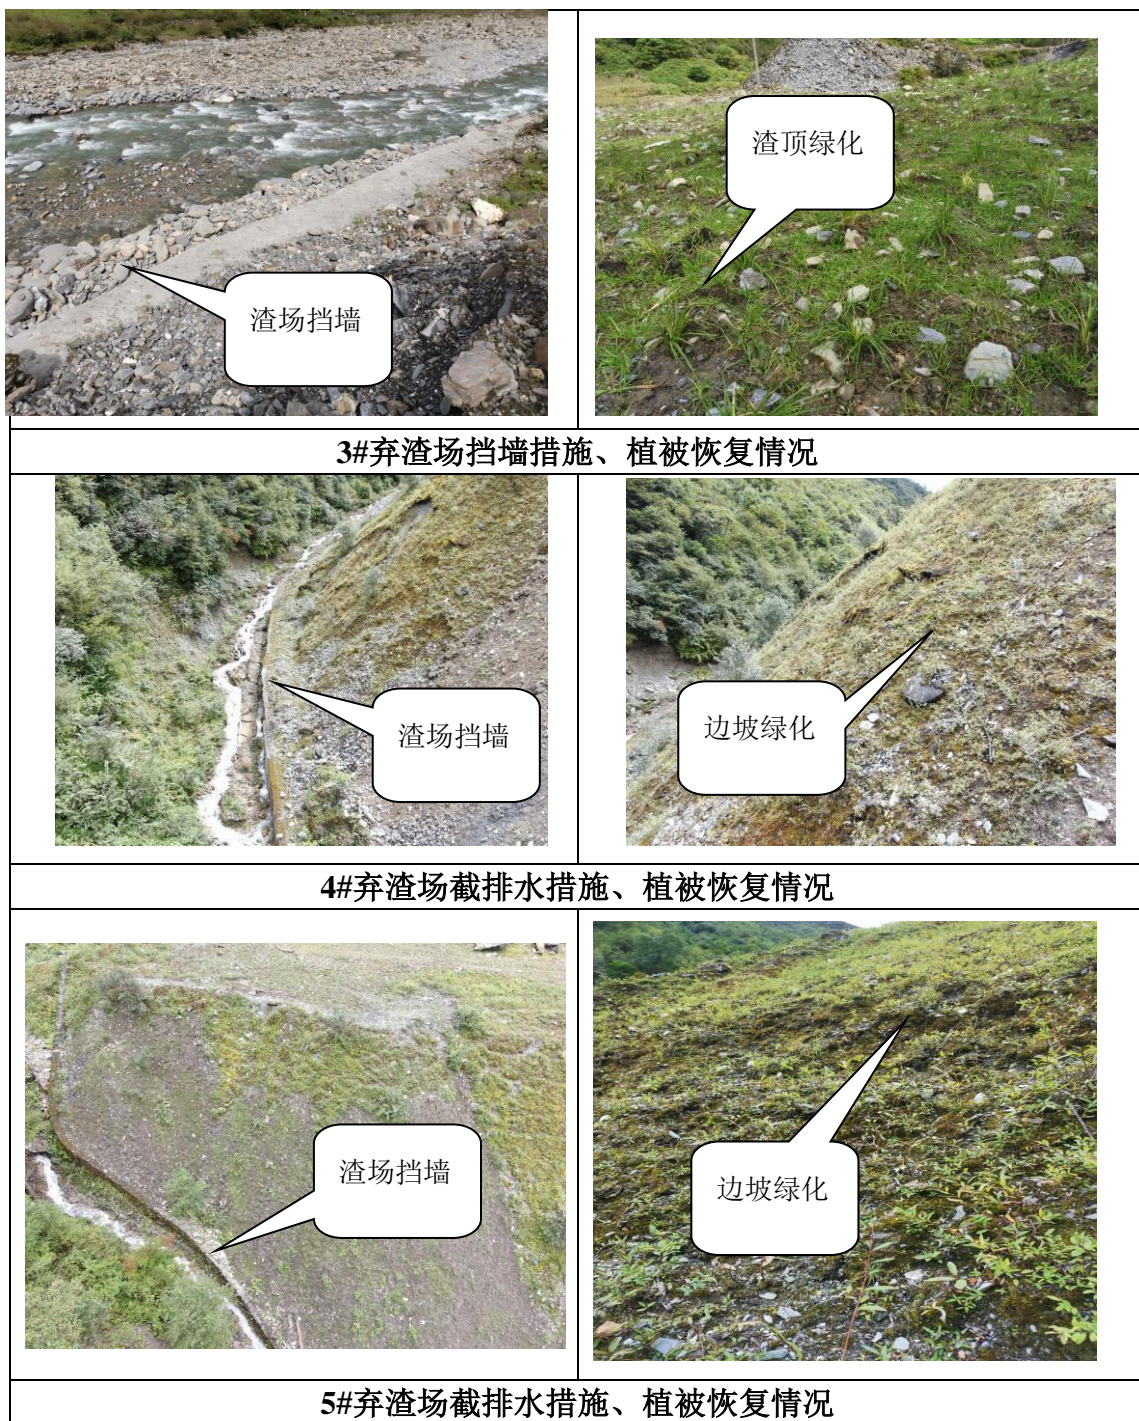
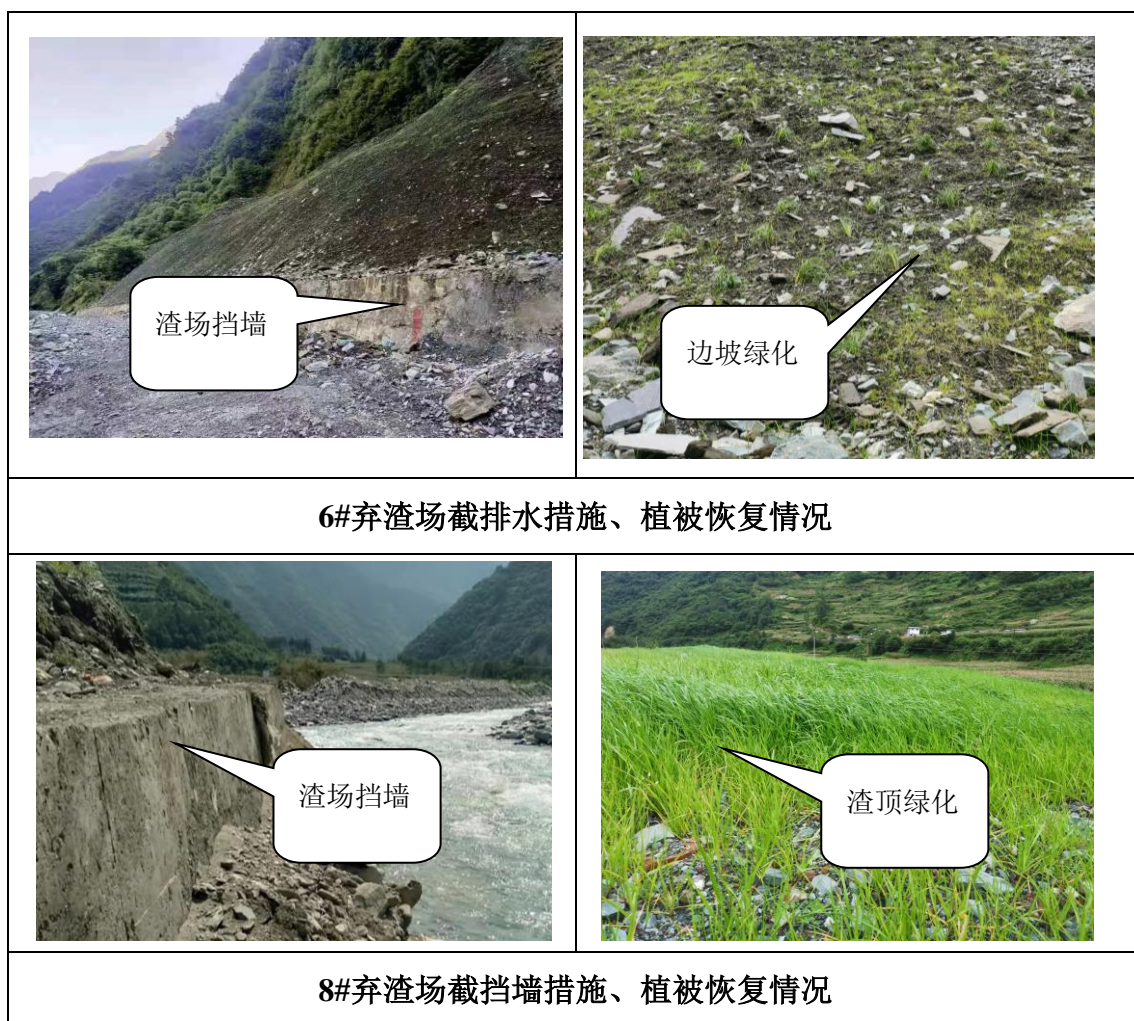
根据资料查阅及现场勘查，5 处弃渣场均修建截排水沟及挡护工程，实际堆渣量小于设计容量，弃渣堆渣期间分层回填，弃渣顶面及坡面用推土机推平碾压，弃渣顶面横向坡度不小于 2%，弃渣场表面纵向边坡坡面控制在 1:1.75，坡度较小，弃渣场边坡稳定，且弃渣场不在当地政府公告的滑坡、泥石流等地质灾害易发区内，渣场周边无居民。渣场内侧背靠坡面，受坡面洪水影响，为防止汛期坡面洪水冲刷渣顶造成水土流失，在渣场内侧设置排洪沟将坡面汇水排入河沟；靠近河（沟）道侧修建的挡渣墙，能起到很好的挡渣作用。综合分析，渣场稳定性较强。

根据现场勘察 3#弃渣场、4#弃渣场、5#弃渣场、6#弃渣场和 8#弃渣场已经平整复绿。渣场现状照片如下图所示：
