万宝二级水电站位于四川省甘孜州九龙县湾坝乡境内，是联合开发湾坝河左岸支流万家沟、包家沟、阮家沟的最上一级引水式电站，开发任务主要为发电，兼顾下游减水河道生态环境用水。工程采用引水式开发，由首部枢纽、引水系统及厂区枢纽三部分组成。工程首部枢纽分别布置于万家沟、包家沟、阮家沟，均采用底格栏栅坝取水，万家沟坝址位于万家沟沟口上游 4.05km 处，最大坝高 4.78m，正常蓄水位 2594.50m；包家沟坝址位于包家沟沟口上游 3.6km，最大坝高 3.82m，正常蓄水位 2592.00m；阮家于阮家沟沟口上游 2.8km 处，坝高 4.8m，正常蓄水位 2590.80m；引水线路采用隧洞、暗渠引水至电站前池，压力管道明管布置；发电厂房位于湾坝乡小伙房村一组包家沟中游河段。电站设计引用流量  $0.76\text{m}^3/\text{s}$ ，额定水头 475m，总装机容量 2.4MW ( $2\times 1.2\text{MW}$ )，无调节性能，年利用小时数 4562h，年发电总量 1095 万  $\text{kw}\cdot\text{h}$ 。2009 年，由于原电站配套的输出通道由 35KV 改造为 110KV，为增加送出容量，合理利用水能资源，建设单位对原设计装机规模进行调整，在原取水、引水、厂房等主体工程均不变的情况下，将原设计的两台水轮机组（1.2MW）变更为两台 1.6MW 及一台 2.4MW 水轮机组，技改后扩容 3.2MW，从原装机 2.4MW ( $2\times 1.2\text{MW}$ ) 扩至 5.6MW ( $2\times 1.6\text{MW}+2.4\text{MW}$ )，扩容后，电站年利用 5000h，设计引用流量  $1.817\text{m}^3/\text{s}$ ，年均发电 2281  $\text{kw}\cdot\text{h}$ 。电站于 2011 年 9 月开工建设，2015 年 09 月建成投产（实际建成规模 5.6MW），目前正常运行。

## 修改清单

## 第二章 工程概况

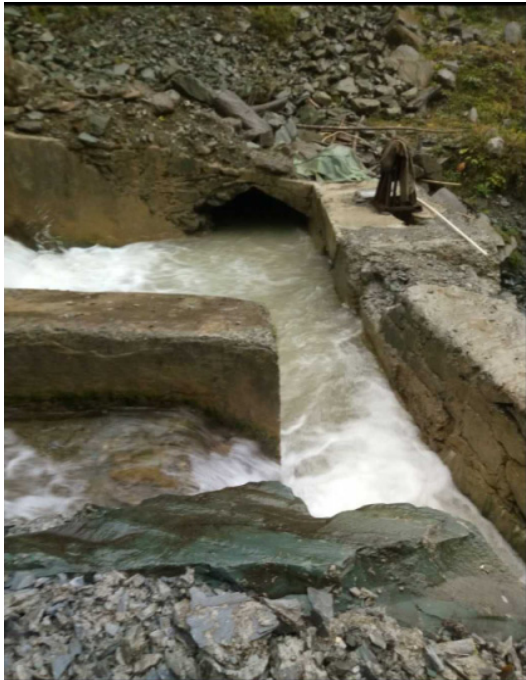
万家沟取水枢纽

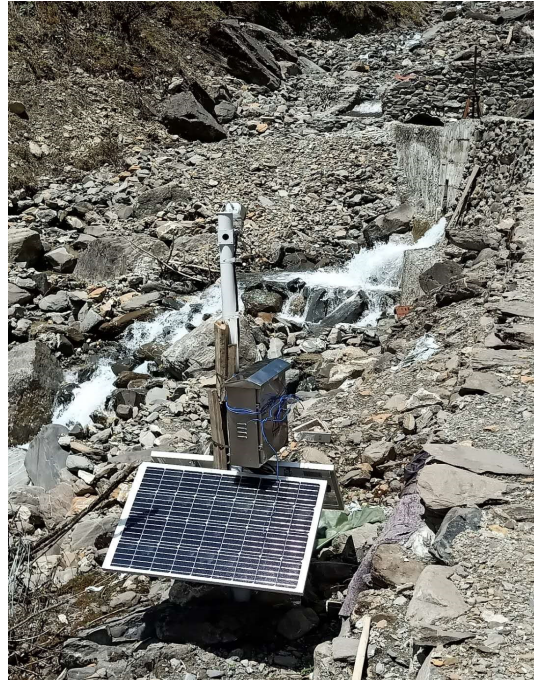
万家沟取水枢纽生态流量下泄监控设施

目前，万宝二级水电站通过提升闸门的方式进行生态流量下泄，通过在万家沟、包家沟、阮家沟坝址冲砂闸门下设置限位桩，使闸门保持一定开度（万家沟坝址冲砂闸门开度 5cm，包家沟坝址冲砂闸门开度 4.5cm，阮家沟坝址冲砂闸门开度 1.5cm），以实现生态流量的下泄。各闸址处因尚未实现网络覆盖，故采取视频录像方式进行定性监控，监控数据本地储存待查。

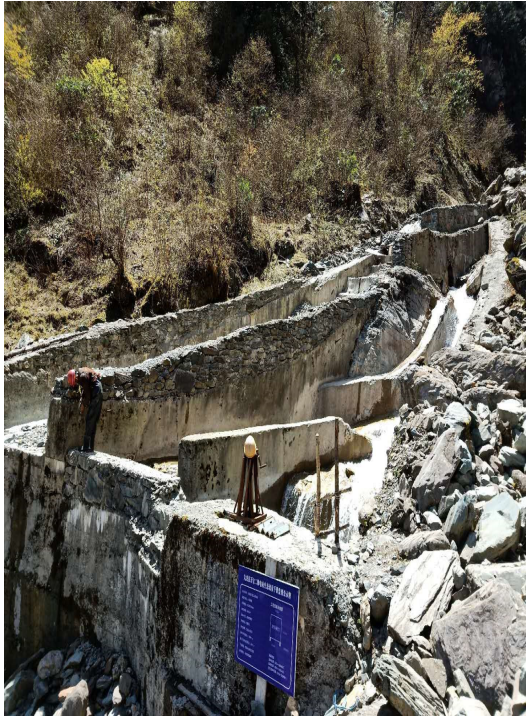
包家沟取水枢纽

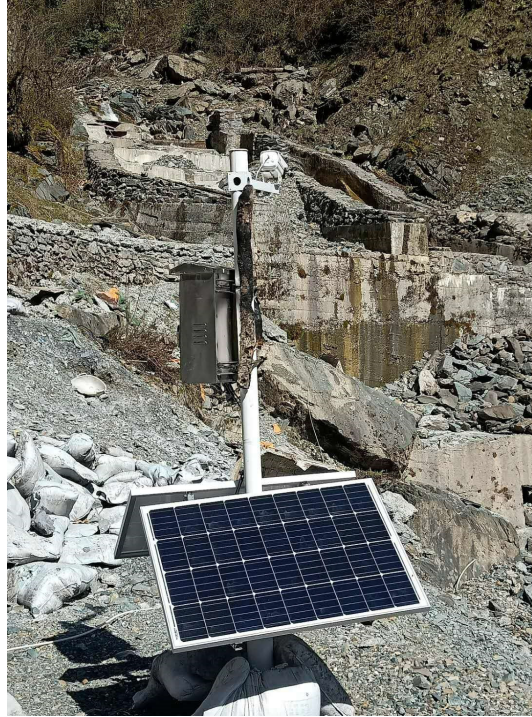
包家沟取水枢纽生态流量下泄监控设施

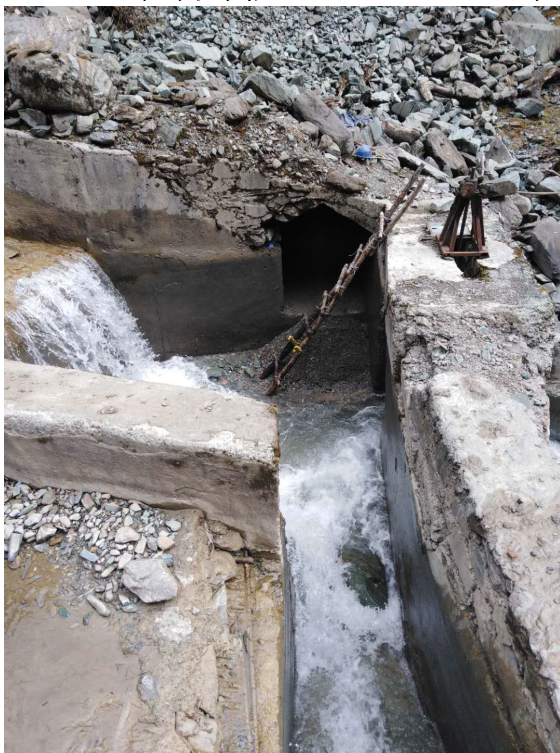
阮家沟取水枢纽

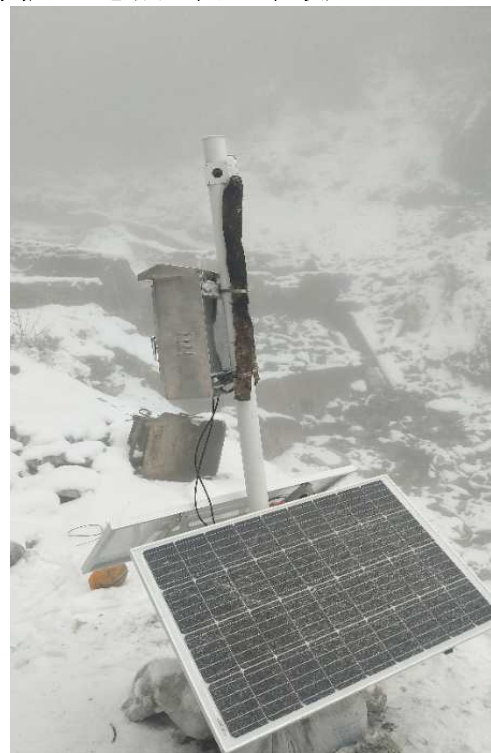
阮家沟取水枢纽生态流量下泄监控设施

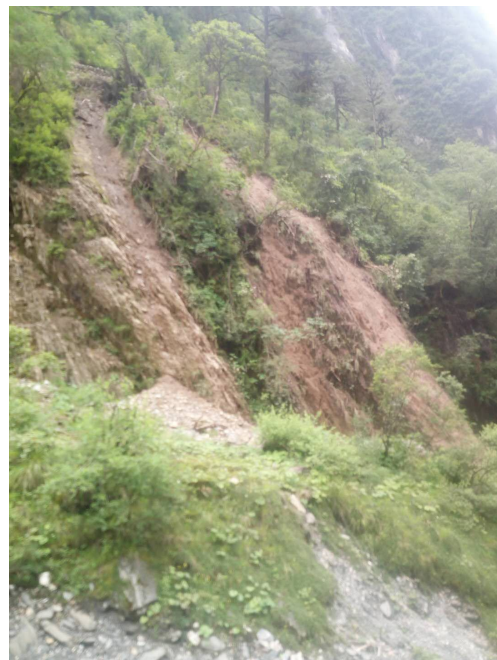
万家沟渣场

万宝二级水电站在建设过程当中基本落实水土保持“三同时”制度，积极开展水土流失防治工作，在工程建设扰动范围内采取场地平整、边坡防护、排水系统等工程措施及植树、种草等植物措施；弃渣场进行了挡墙防护，对施工临时占地采取了场地清理、迹地恢复等措施，但部分施工迹地植被恢复不理想，下阶段应进一步加强施工迹地植被恢复工作。项目施工迹地植被恢复情况如下：

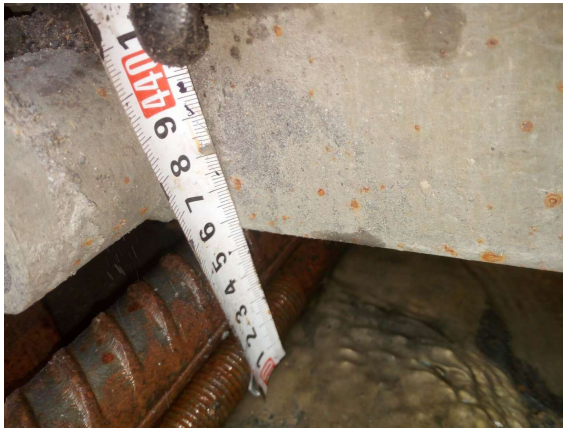
万家沟闸门抬升高度

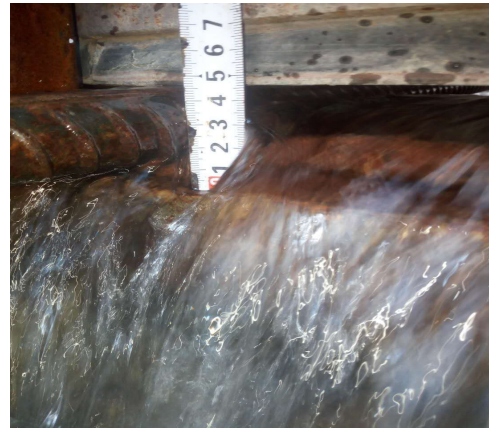
包家沟闸门抬升高度

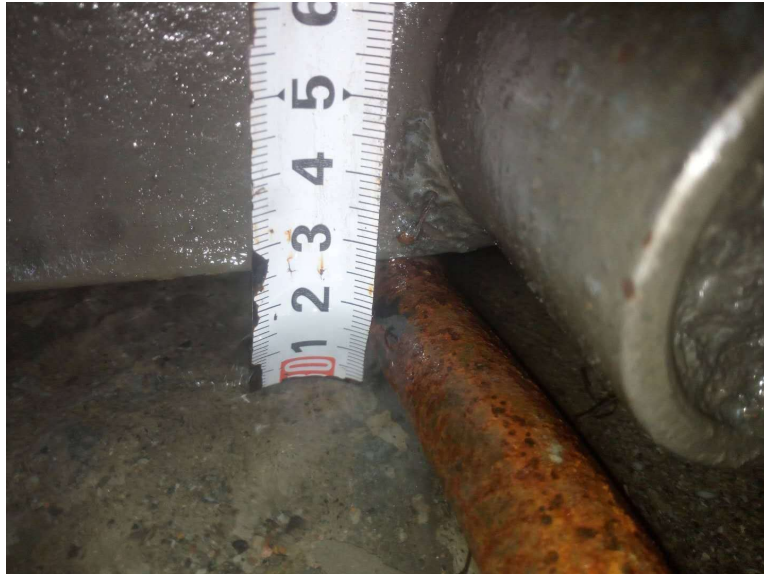
阮家沟闸门抬升高度

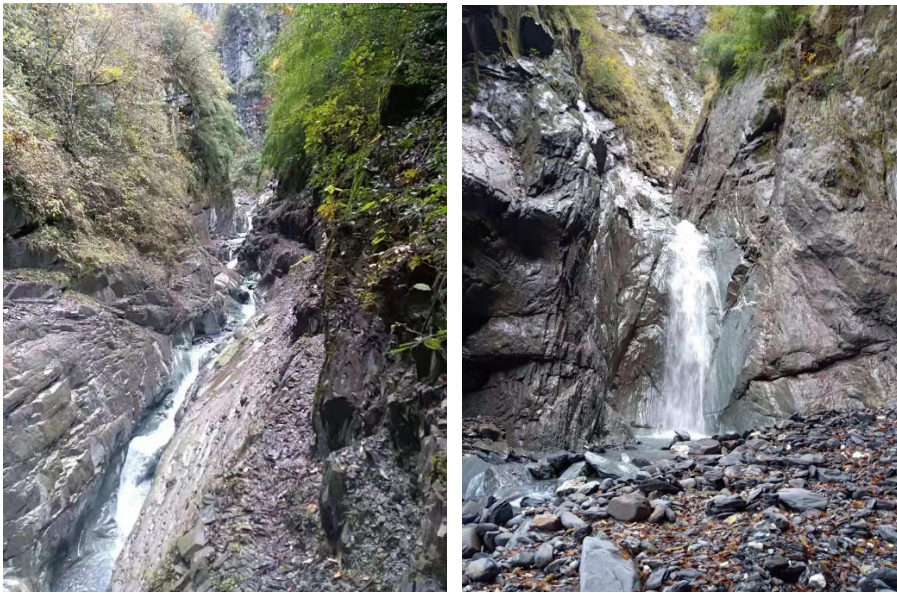
图 4-2 阮家沟沟口上游跌水河段

通过本次现场调查及访问结果，同时参考县水务局渔政部门的相关资料，再结合《四川鱼类志》、《横断山区鱼类》、《中国动物志硬骨鱼类纲 鲈形目》和《中国动物志硬骨鱼类纲 鲤形目》等文献记载，分析和评价万宝二级水电站影响河段鱼类的种类和资源状况。调查结果表明，该区域河流属典型的山溪性河流，两岸山势陡峻，河保狭窄，河面宽 2~3m。由于河道落差大，多瀑布、急滩、跌水，河床多为卵石或块石组成，水流紊乱，湍急，河道断面多呈“V”型。由于电站所在区域地理条件和河道形态较特殊，万宝二级水电站工程影响水域内本次调查中未采集到鱼类标本。
