项 目 名 称: 德格县色曲河五一桥段防洪治理工程

编 制 单 位: 四川中腾达工程勘察设计有限公司

报 送 时 间: 2021年7月

## 水土保持方案报告表

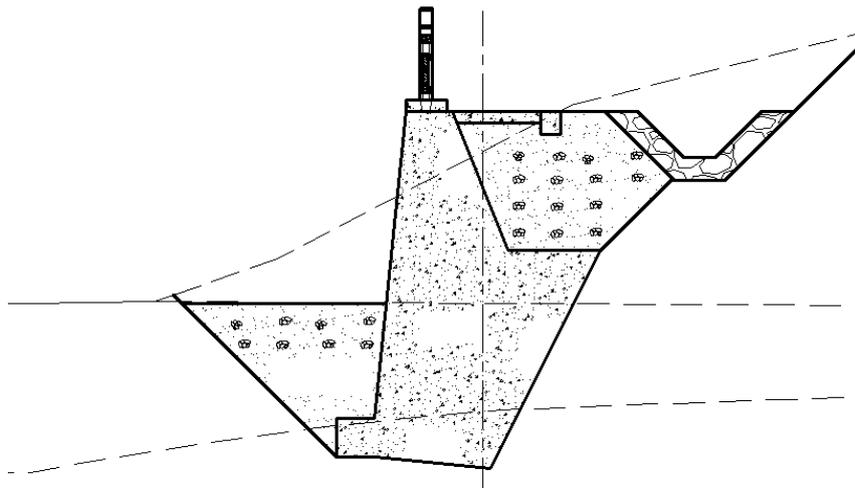
图 2.1-1 衡重式堤型典型断面

堤身全部采用砼衡重式挡土墙，提高 3~6m，根据冲刷计算，挡土墙基础埋置深度大于 2.0，一般堤段的堤脚用砂砾石或大块石料回填压脚防冲，在两处改建堤段，由于河道虽然有所拓宽，但水流流速仍然达到 3.78~3.95m/s，堤脚采用埋石砼进行防冲保护。结合防洪抢险及维护要求，堤顶设置人行道路，宽度为 2m，迎水面设置高 1.2m 的仿石栏杆，堤后坡 1:1.5，堤顶为 C20 砼路面，厚 0.15m，考虑排水的要求，堤顶横向坡度为 1%，设 C20 砼路缘石，尺寸为高 0.4m，宽 0.25m。

迎水面堤顶，设置总高为 1.2m 的仿石栏杆。堤顶为 C20 砼人行路面，厚 0.15m，

考虑排水的要求，堤顶横向坡度为 1%。设 C20 砼路缘石，尺寸为高 0.3m，宽 0.25m。

堤后为保护区用地，4 级堤防按照 10 年一遇的排涝标准，将堤后回填至堤顶或以下 0.5m 的高程，根据防护区的特点，应对背坡进行护坡处理，堤后背坡坡度为 1:1.5，结合保护区的基础设施建设，堤后坡脚应设置纵向排水沟，将内水就近引入涵洞，排入河道中。排水沟尺寸为：沟底宽 0.4m，高 0.6m，沟口宽 1.6m，采用 M7.5 浆砌卵石衬砌，厚度 0.2m。排水沟的纵坡为 1/200 ~ 1/500。

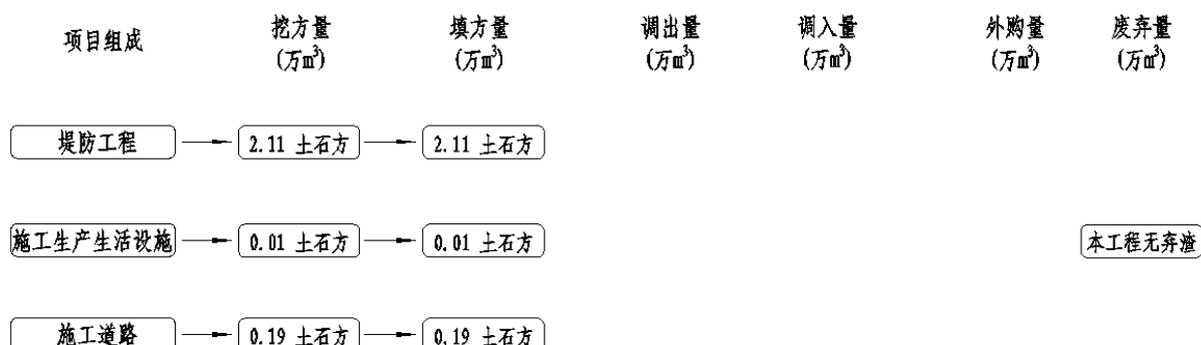
图 2.4-1 工程土石方量流向图

根据本工程现场实际情况，同时查阅相关设计资料，并通过水土保持方案复核后，确定本工程土石方开挖量为 2.31 万 m<sup>3</sup>，回填量为 2.31 万 m<sup>3</sup>，开挖出的土石方全部得到了综合回填利用，本工程无弃渣。

本工程土石方量一览表见表 2.4-2，土石方平衡见图 2.4-1。

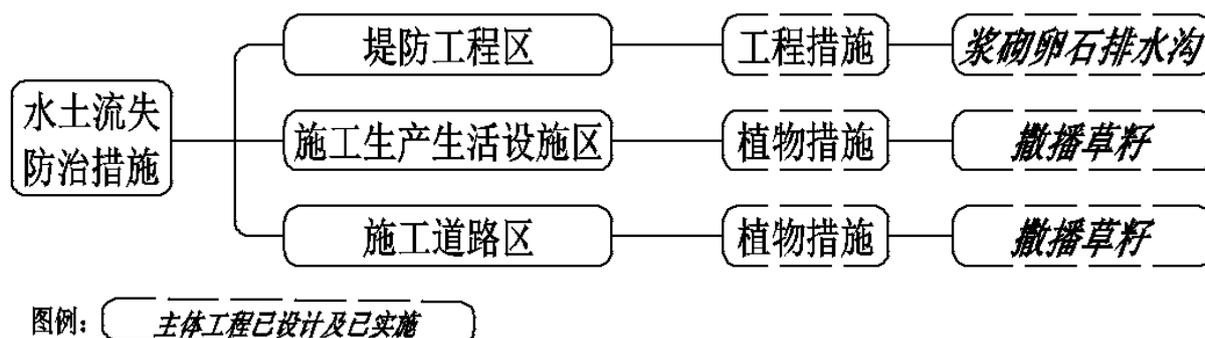
图 5.2-1

防治分区	水土保持措施		投资属性	措施位置
	措施类型	措施项目		
堤防工程区	工程措施	浆砌卵石排水沟	主体工程已设计	堤防工程堤后回填区域
施工生产生活设施区	植物措施	撒播草籽	主体工程已实施	全部临时占压区域
施工道路区	植物措施	撒播草籽	主体工程已实施	部分临时占压区域

水土流失防治措施体系框图

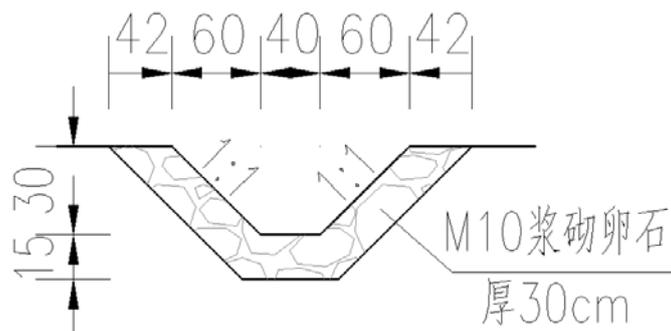
图 5.3-1 浆砌卵石排水沟断面图

主体工程设计在堤防工程区堤后设置了浆砌卵石排水沟，但现场踏勘后未发现该水土保持措施，本方案要求按原设计实施堤后浆砌卵石排水沟来完善排水系统，该排水沟主要采取 M7.5 浆砌卵石砌筑，经排水沟将雨水汇入工程区外已建沟渠或天然沟渠内。浆砌卵石排水沟沟内尺寸采用主体工程设计标准实施，设置总长度为 861m。

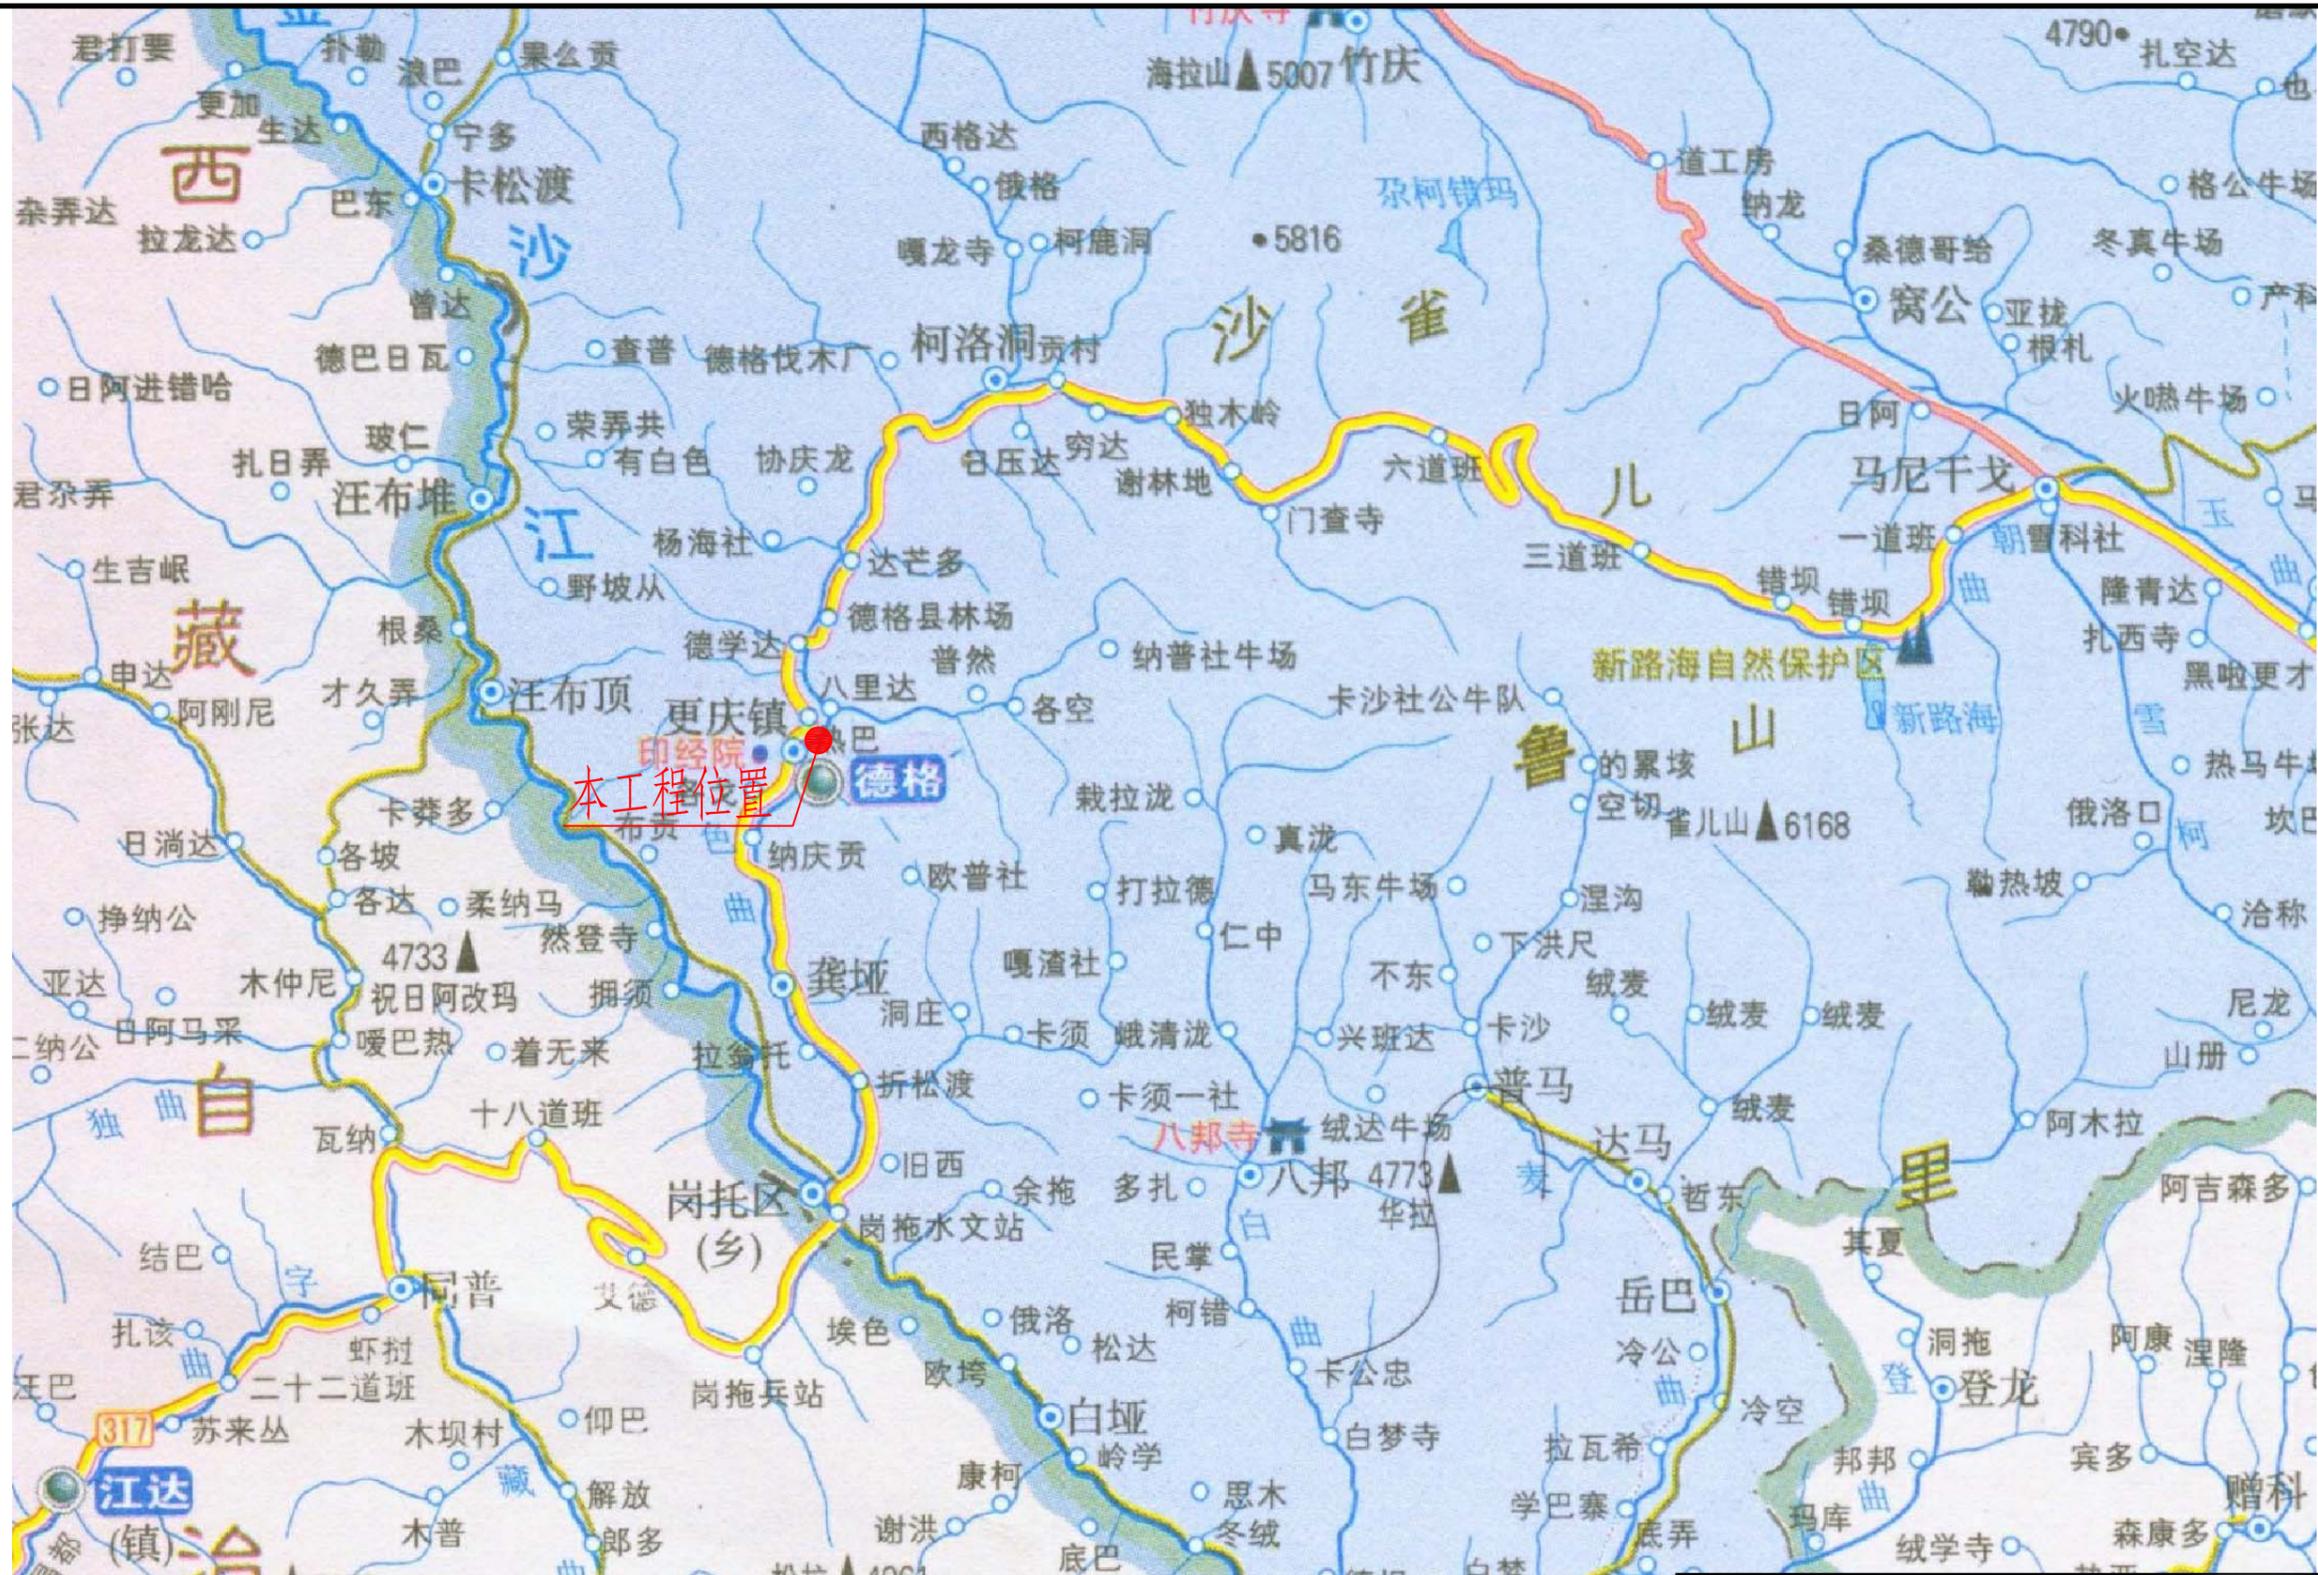
批准	核定	审查	校核	设计	制图	设计证号	A251031757
	张新	朱早	甲心	叶兴龙			
							德格县色曲河五一桥段防洪治理工程
							可研 阶段 水保 部分
项目区水系图							
				比例	示意	日期	2021.07
				图号	ZTD DG-DF-WYQ-02
