九龙县华源水电站

# 环境影响报告书

建设单位：九龙县华源电站

环评单位：四川创美环保科技有限公司

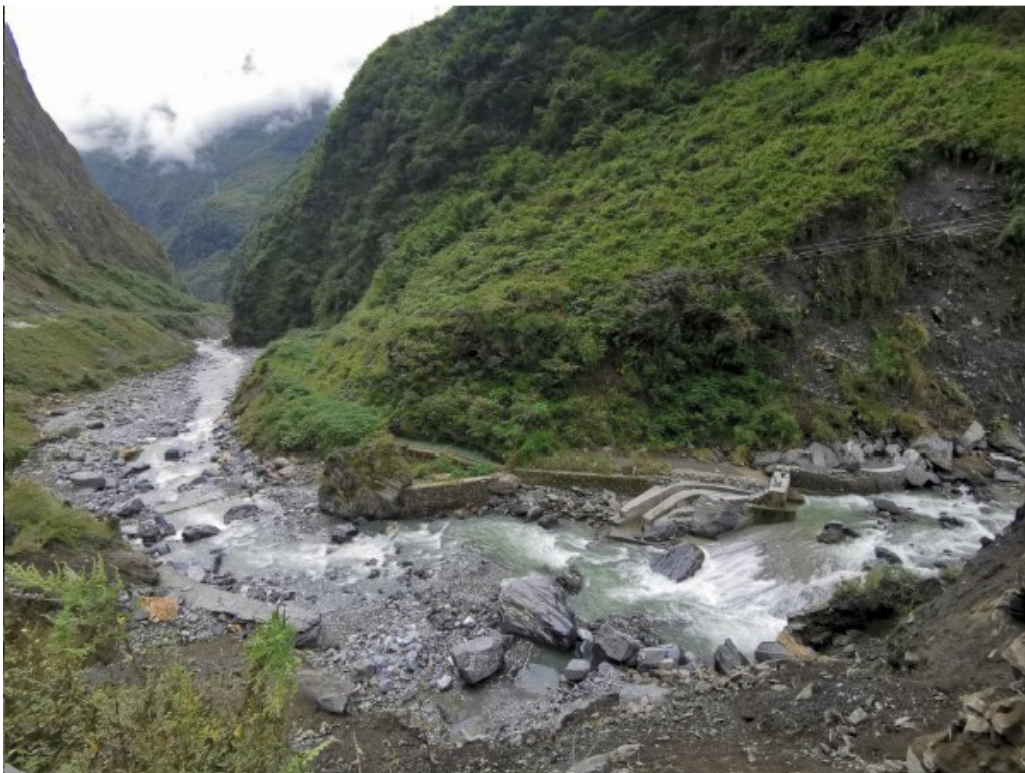
湾坝河取水枢纽

电站采取无人值班少人值守模式运行, 电站共有值守人员 5 人, 厂房值班室设置有旱厕, 生活废水经旱厕收集后用于区域林灌, 不外排。生活垃圾经收集后定期送湾坝乡垃圾处理设施处理; 电站通过在湾坝河坝址、岩棚子沟坝址冲砂闸门下设置限位桩, 使闸门保持一定开度(湾坝河坝址冲砂闸门开度 1.5cm, 岩棚子沟坝址冲砂闸门开度 2.5cm), 以实现生态流量的下泄, 坝下未出现过断流现象; 电站运行以来未实施鱼类增殖放流、栖息地保护等鱼类保护措施; 施工临时占地大多已恢复原有植被, 基本落实了各项水土保持措施。

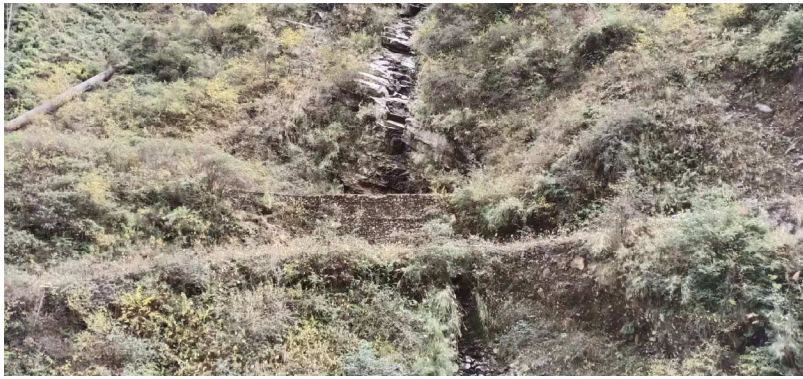
1#渣场

华源水电站在建设过程当中基本落实水土保持“三同时”制度，积极开展水土流失防治工作，在工程建设扰动范围内采取场地平整、边坡防护、排水系统等工程措施及植树、种草等植物措施；弃渣场进行了挡墙防护，对施工临时占地采取了场地清理、迹地恢复等措施，根据现场调查，部分施工迹地植被恢复不理想，下阶段应进一步加强施工迹地植被恢复工作。

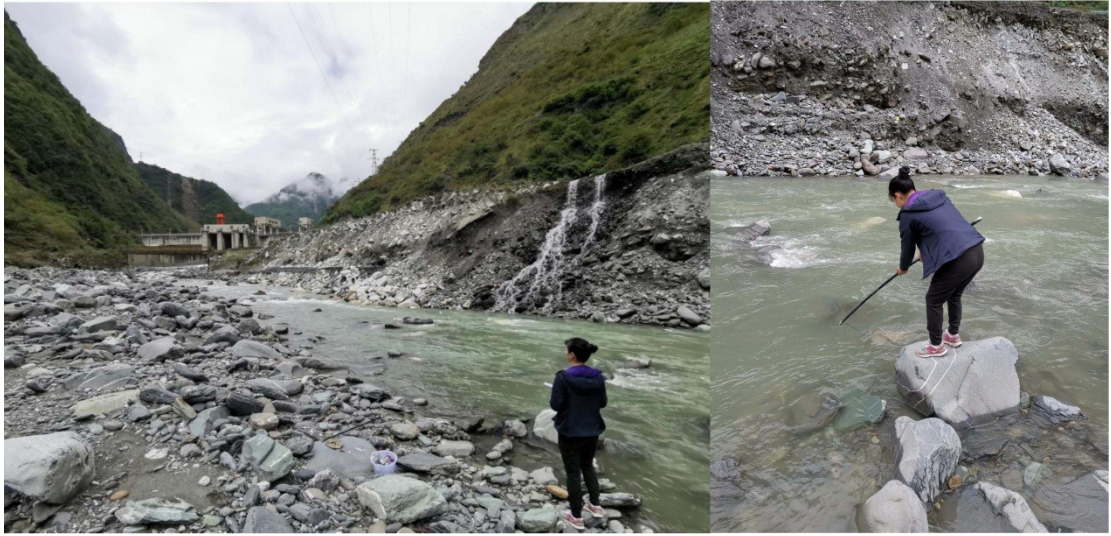
图 4-1 湾二（玉龙）取水枢纽下游河段

站点	经度	纬度	海拔	底质	透明度
湾二（玉龙）取水枢纽下游河段（H1）	102°5'4"	29°8'2"	1611m	块石+卵石	25cm
湾坝河取水枢纽下游河段（H2）	102°7'2"	29°8'32"	1556m	块石+卵石	30cm
岩棚子沟汇入口下游河段（H3）	102°7'41"	29°8'27"	1499m	块石+卵石	30cm
厂址附近河段（H4）	102°8'18"	29°9'6"	1414m	块石+卵石	35cm
