## 水土保持方案报告表

项 目 名 称: 德格县八邦乡下白卡防洪工程

编 制 单 位: 四川中腾达工程勘察设计有限公司

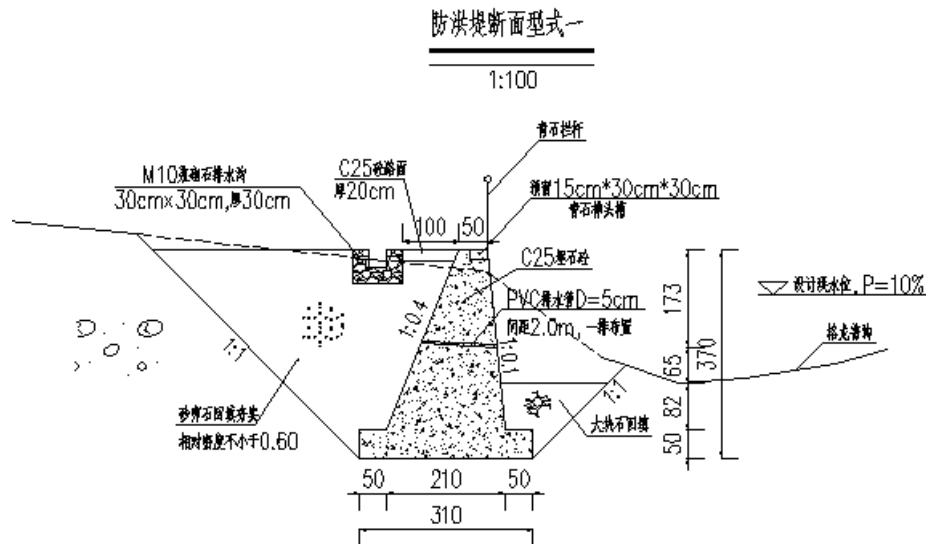
图 2.1-1 重力式堤型典型断面

堤身为 C25 埋石砼（埋石率 20%），堤高为 3.7m，基础底宽 3.1m。堤顶宽 0.5m，堤顶设青石栏杆，栏杆高 1.14m，堤后设置 1.0m 宽人行便道及排水沟。迎水面坡比 1: 0.1，背坡坡比 1: 0.4，墙趾及墙踵设扩展台阶，台阶高 0.5m，宽 0.5m。

### 3、堤防结构

本工程防洪堤工程级别为 5 级，根据《堤防工程设计规范》（GB50286-2013）规定，结合堤防工程管理和防汛抢险的要求，下白卡村右岸为居民住房，堤顶宽度为 0.5m，堤顶设置青石栏杆，堤后设置 1.0m 宽人行便道。

堤顶超高为安全加高、浪高、风壅水面高之和。根据《堤防工程设计规范》（GB50286-2013）对超高的相关规定，本工程建筑物级别为 5 级，不允许越浪的安全加高取为 0.5m，故波浪爬高与风壅水面高度综合取值为 0.3m。故防洪堤堤顶超高为 0.8m。

堤防齿墙埋置深度根据堤岸冲刷深度加 0.5～1m 左右的安全值为设计依据，格龙普沟洪水、推移质冲刷、冲击力较强，计算的冲刷深度为 0.7～0.9m，基础埋置深度取 1.3m。

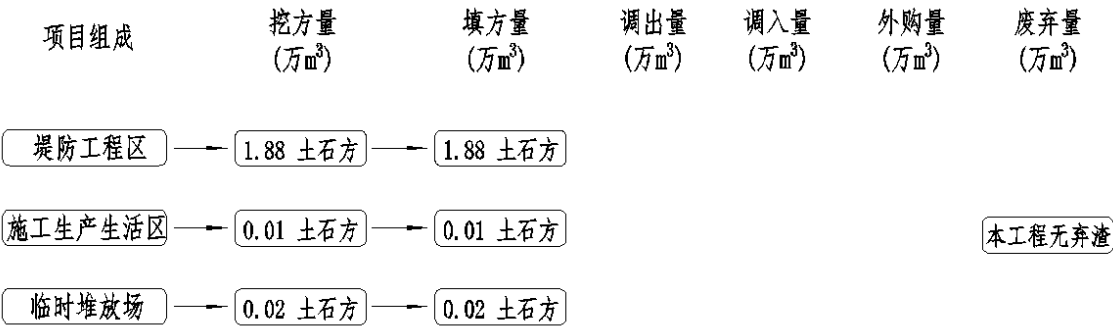
图 2.4-1 工程土石方量流向图

根据本工程现场实际情况，同时查阅相关设计资料，并通过水土保持方案复核后，确定本工程土石方开挖量为 1.91 万 m<sup>3</sup>，回填量 1.91 万 m<sup>3</sup>，开挖出的土石方全部用于堤身及堤后低洼处综合回填利用，拆除的混凝土全部用于铅丝石笼填筑于堤防尾部与色曲河交汇处，无永久弃渣。

本工程土石方量一览表见表 2.4-1，土石方平衡见图 2.4-1。

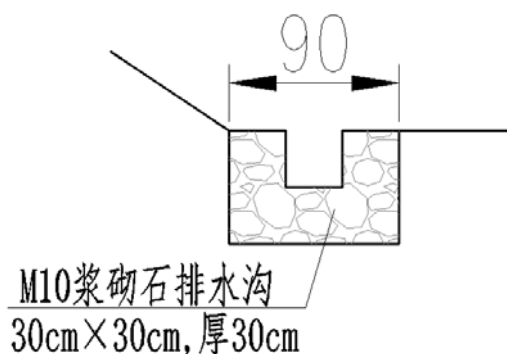
图 5.3-1 浆砌石排水沟断面图

主体工程设计在堤防工程区堤后设置了排水沟，主要采取 M10 浆砌石砌筑，经新建的排水沟将雨水汇入工程区外已建沟渠或天然沟渠内。浆砌石排水沟沟内尺寸为 30cm×30cm，沟壁和沟底厚度均为 30cm，设置总长度为 500m。

格龙普沟防洪体系形成后，由于右岸堤后滩地拔河高度低，堤后的渗漏水、区间雨污水及生产生活废水不能有效排除，故需进行排涝设计。为了满足排涝的要求，堤顶设计修建浆砌石排水沟，排水沟底坡同堤顶纵坡，断面尺寸为 30×30cm。根据防护区情况，每间距 100m 左右设置一根 C25 预制钢筋砼涵管（D=40cm）将排水沟中的水排入主河道。

主体工程设计在堤防工程区堤后设置了排水沟，主要采取浆砌石砌筑，经新建的排水沟将雨水汇入工程区外已建沟渠或天然沟渠内。通过水土保持评价分析认为：排水沟的布设能完善的排水系统，通过排水沟汇集雨水后接入已建沟渠或天然沟渠内，可减少雨水对地面的冲刷作用。上述措施均具有良好的水土保持功能。
